А.И. Торгоев, В.А. Кольченко,
Е.А. Кий, А.В. Кулиш

Буддийский монастырь Краснореченского городища:
Некоторые результаты исследований 2010-2014 гг.

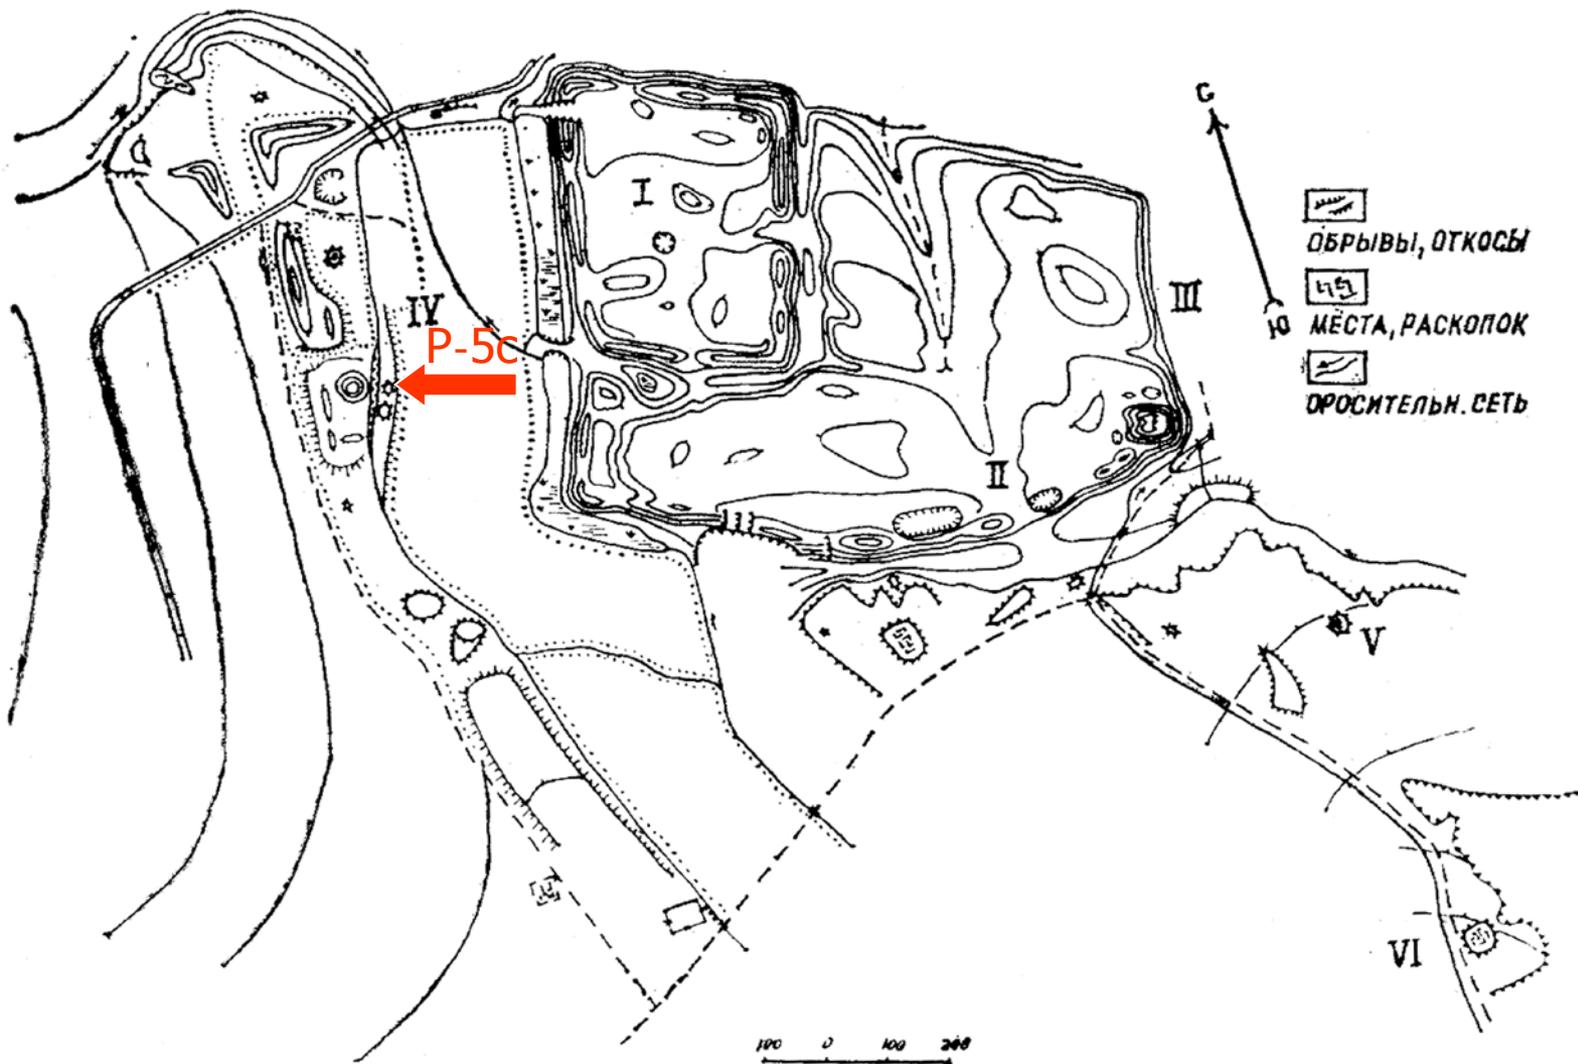
План Краснореченского городища (по В.Д. Горячевой, 1980 г.)

План центральных развалин Краснореченского городища.
 Топографическая съемка 1980 г.

I — шахристан-2, II — шахристан-I, III — цитадель, IV — некрополь.
 V — буддийский храм, VI — дворцовый комплекс караханидского времени.

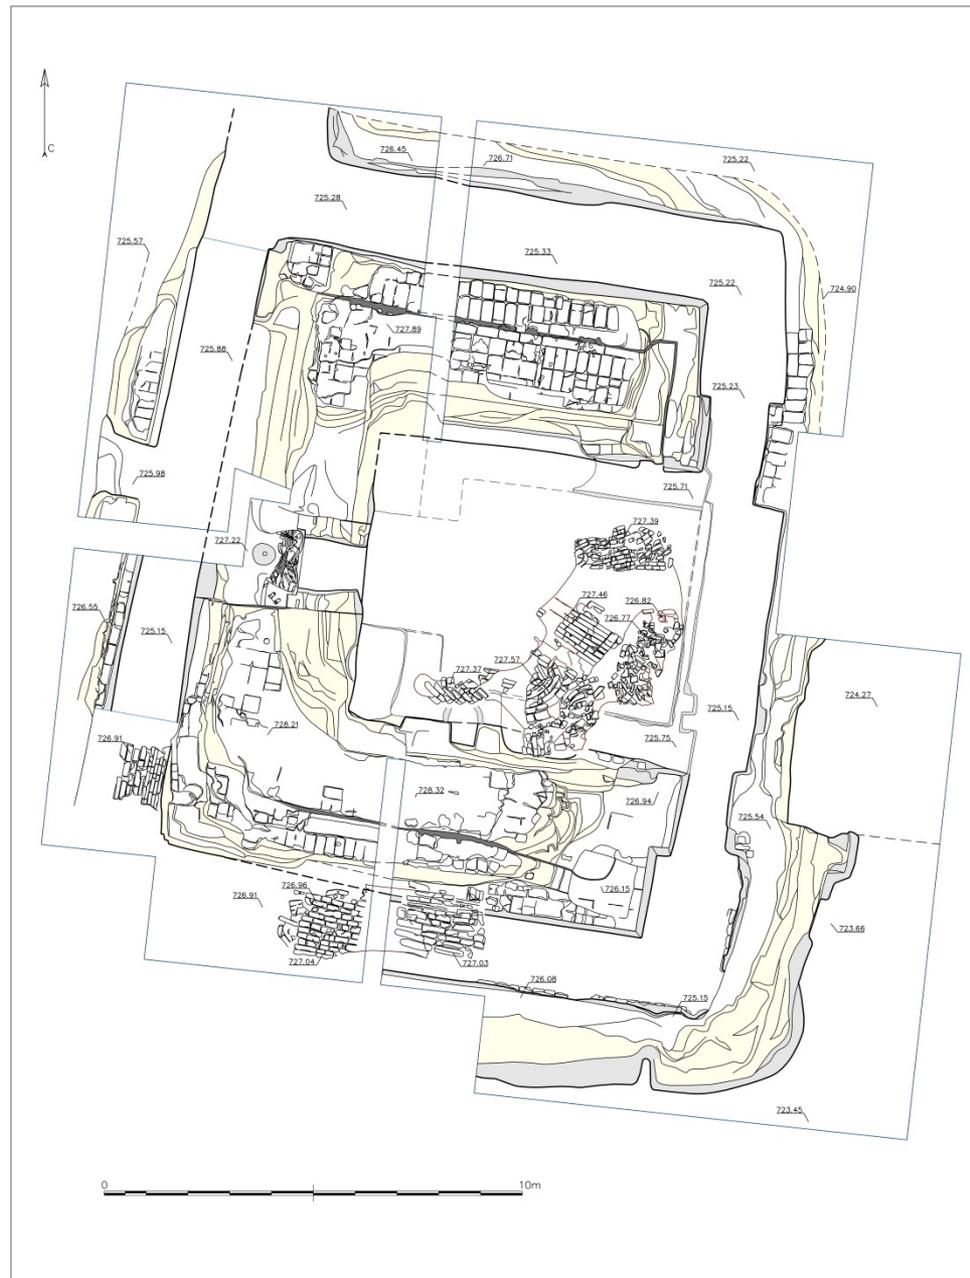
План храма
на уровне
завалов стен
перекрывающих
полы III
строительного
периода

Зелёным
выделены
остатки
рухнувших
скульптур.
Красным –
конструкции на
полу
святилища

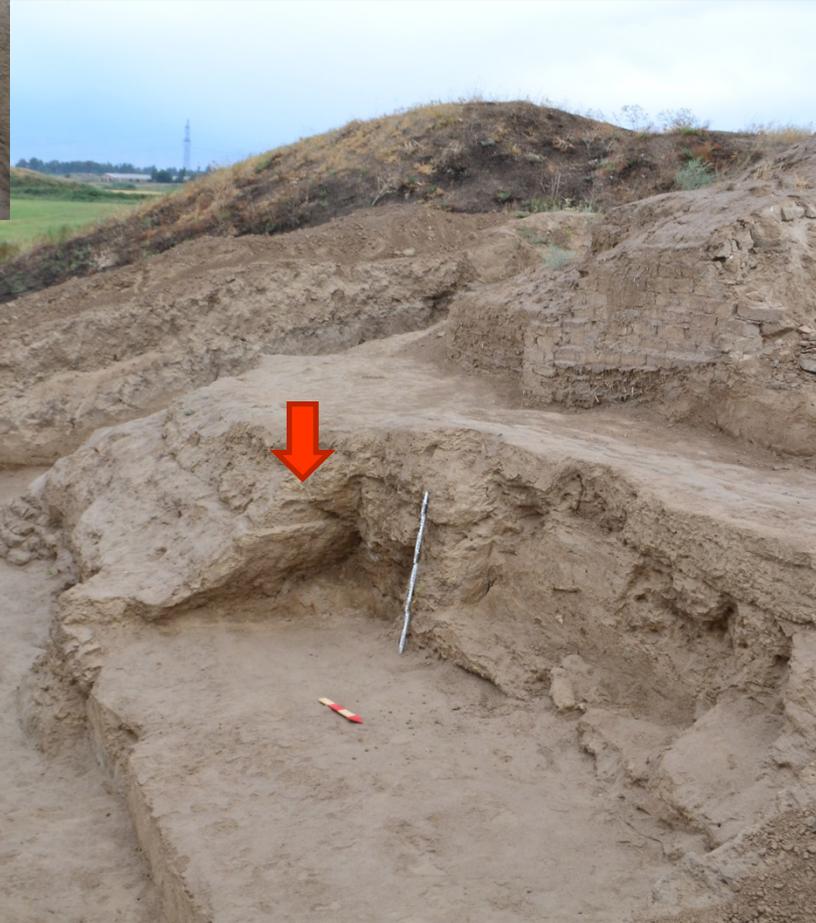
Стрелкой указан торец стены восточного обводного коридора, уклон которого повторяет уклон насыпного пандуса I-го строительного периода

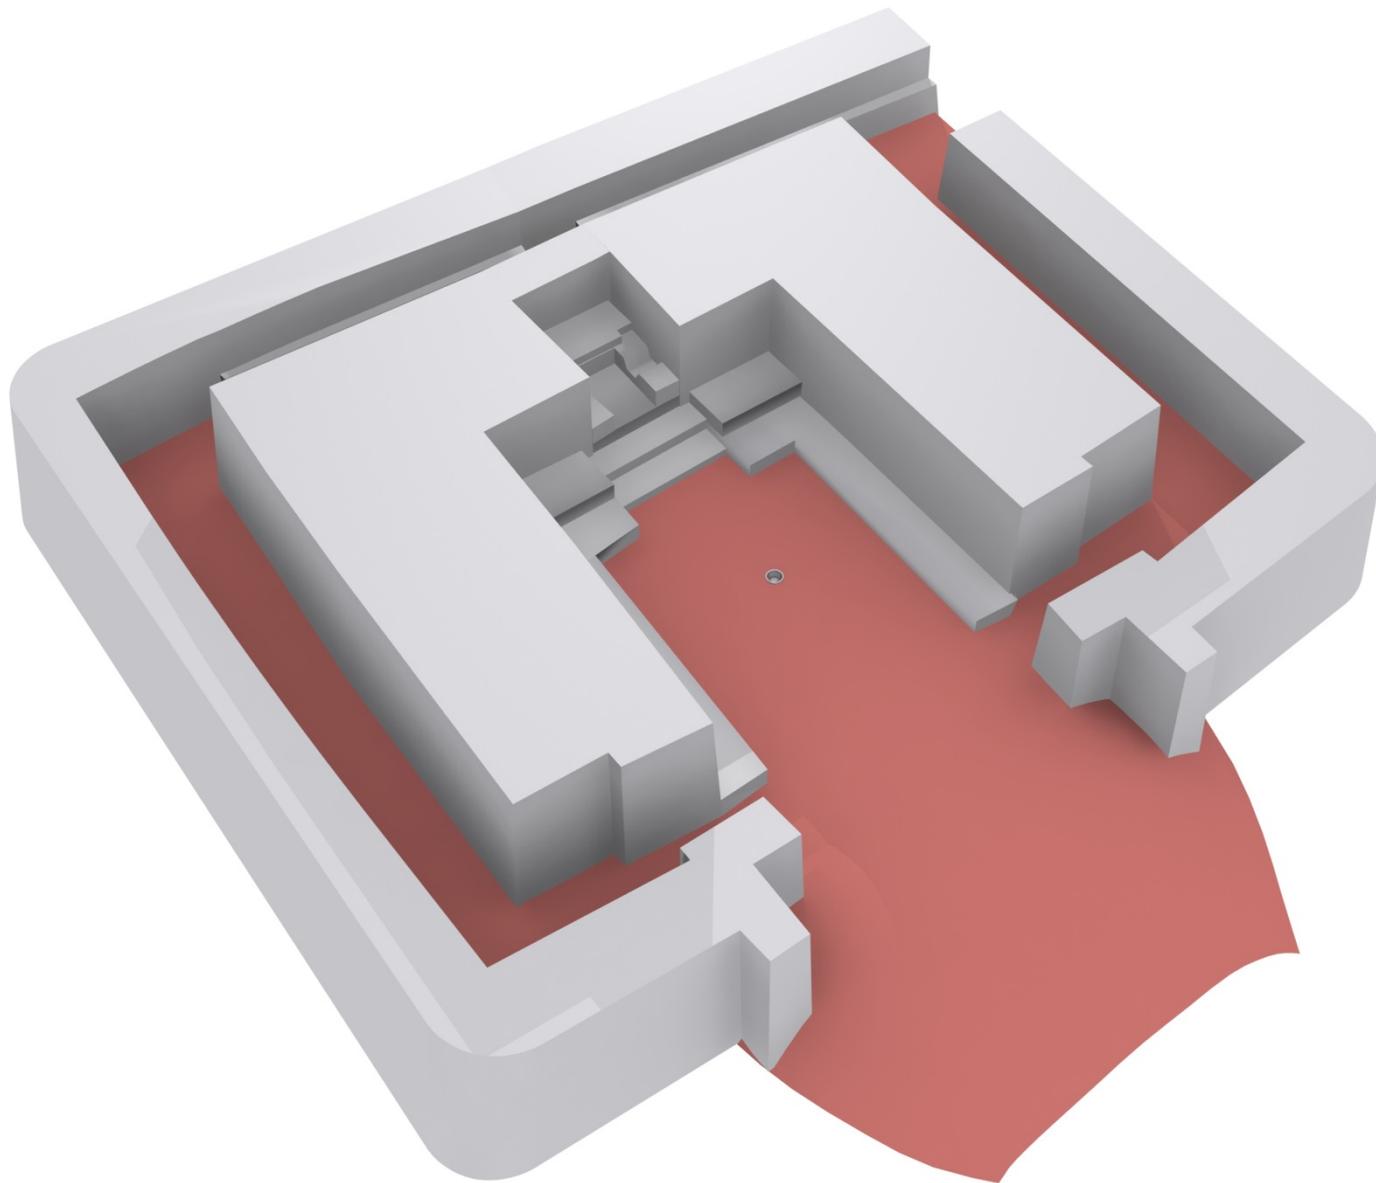
Аксонометрия храма II строительного периода (I период собственно храма)

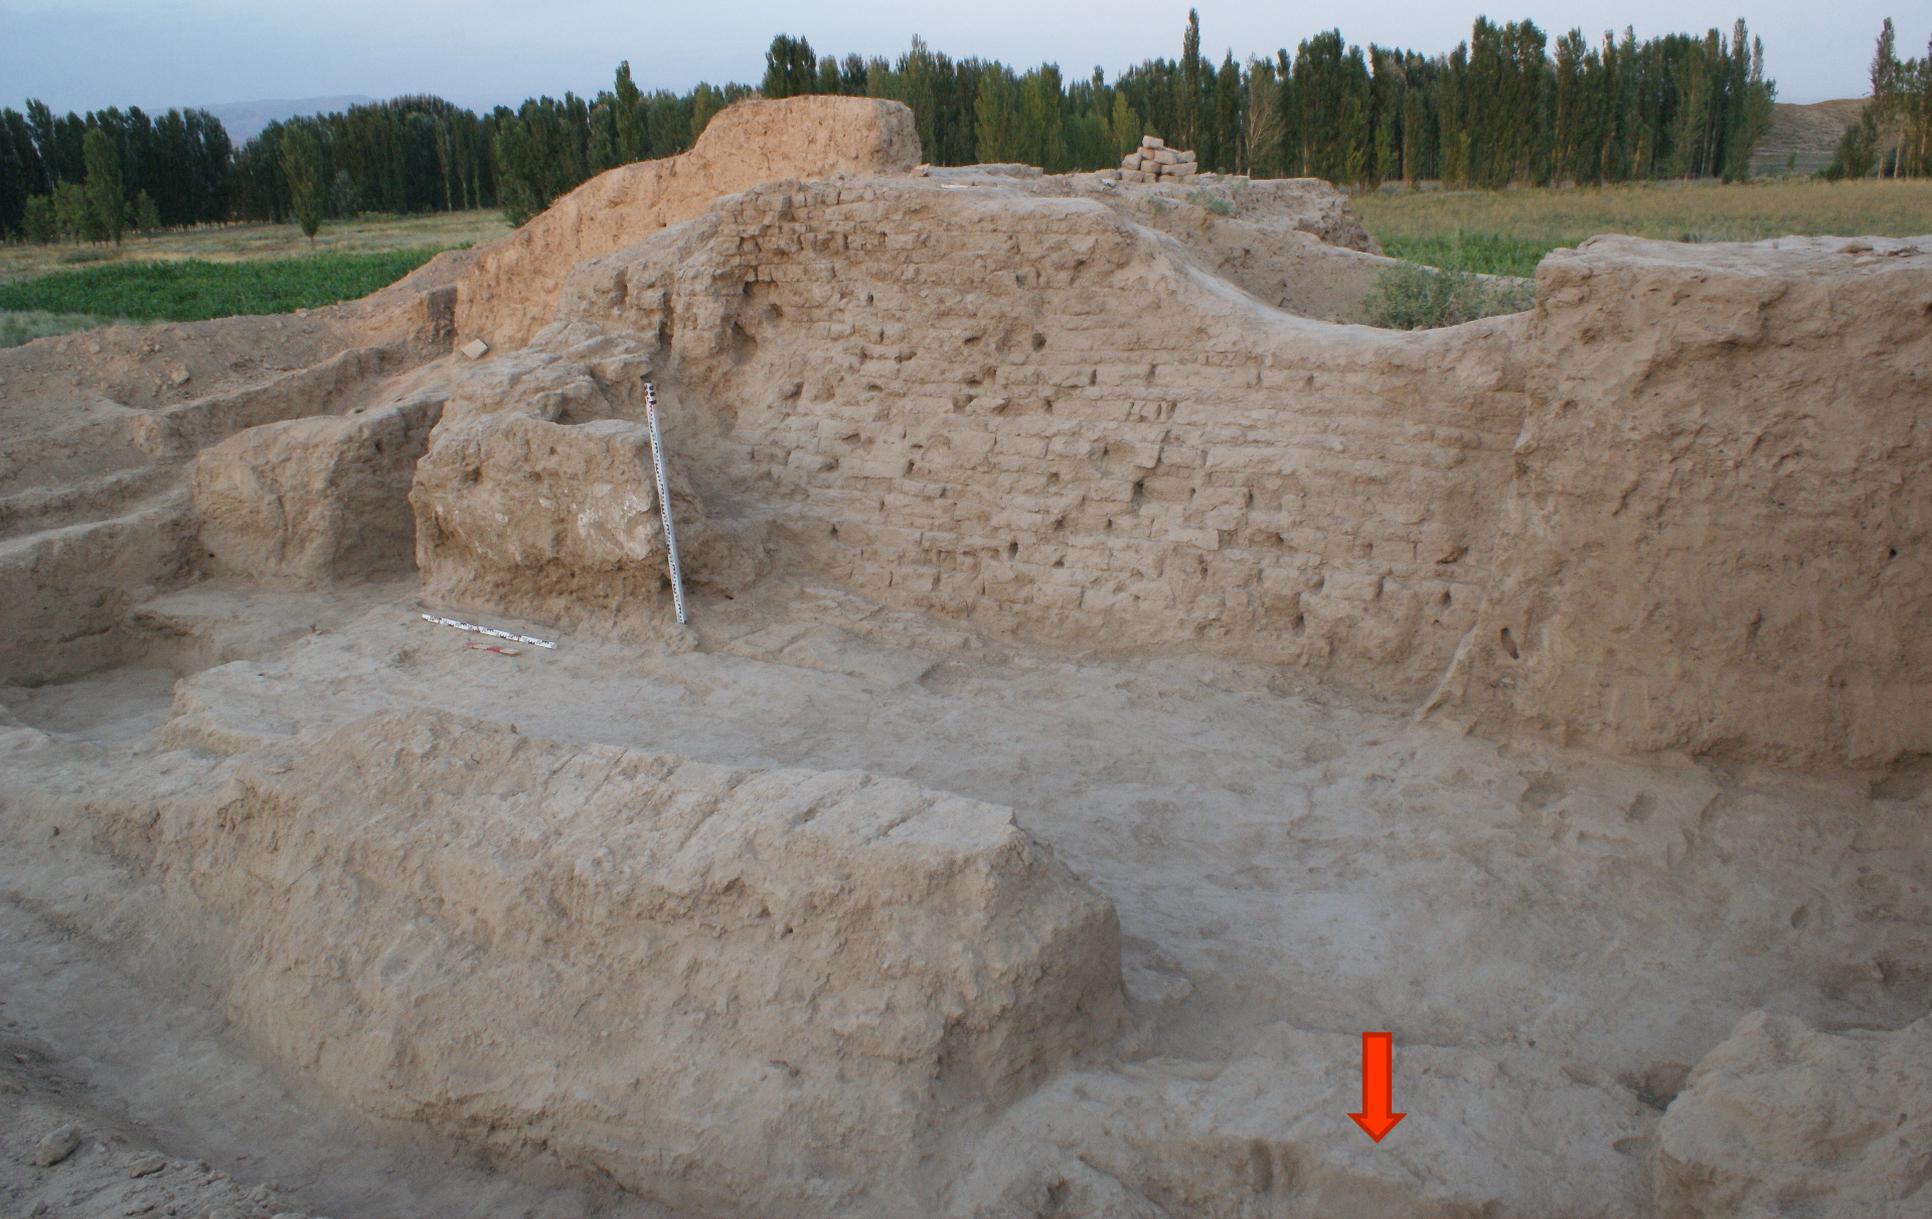
Западный коридор, стрелкой указан проход к ступе в западной стене

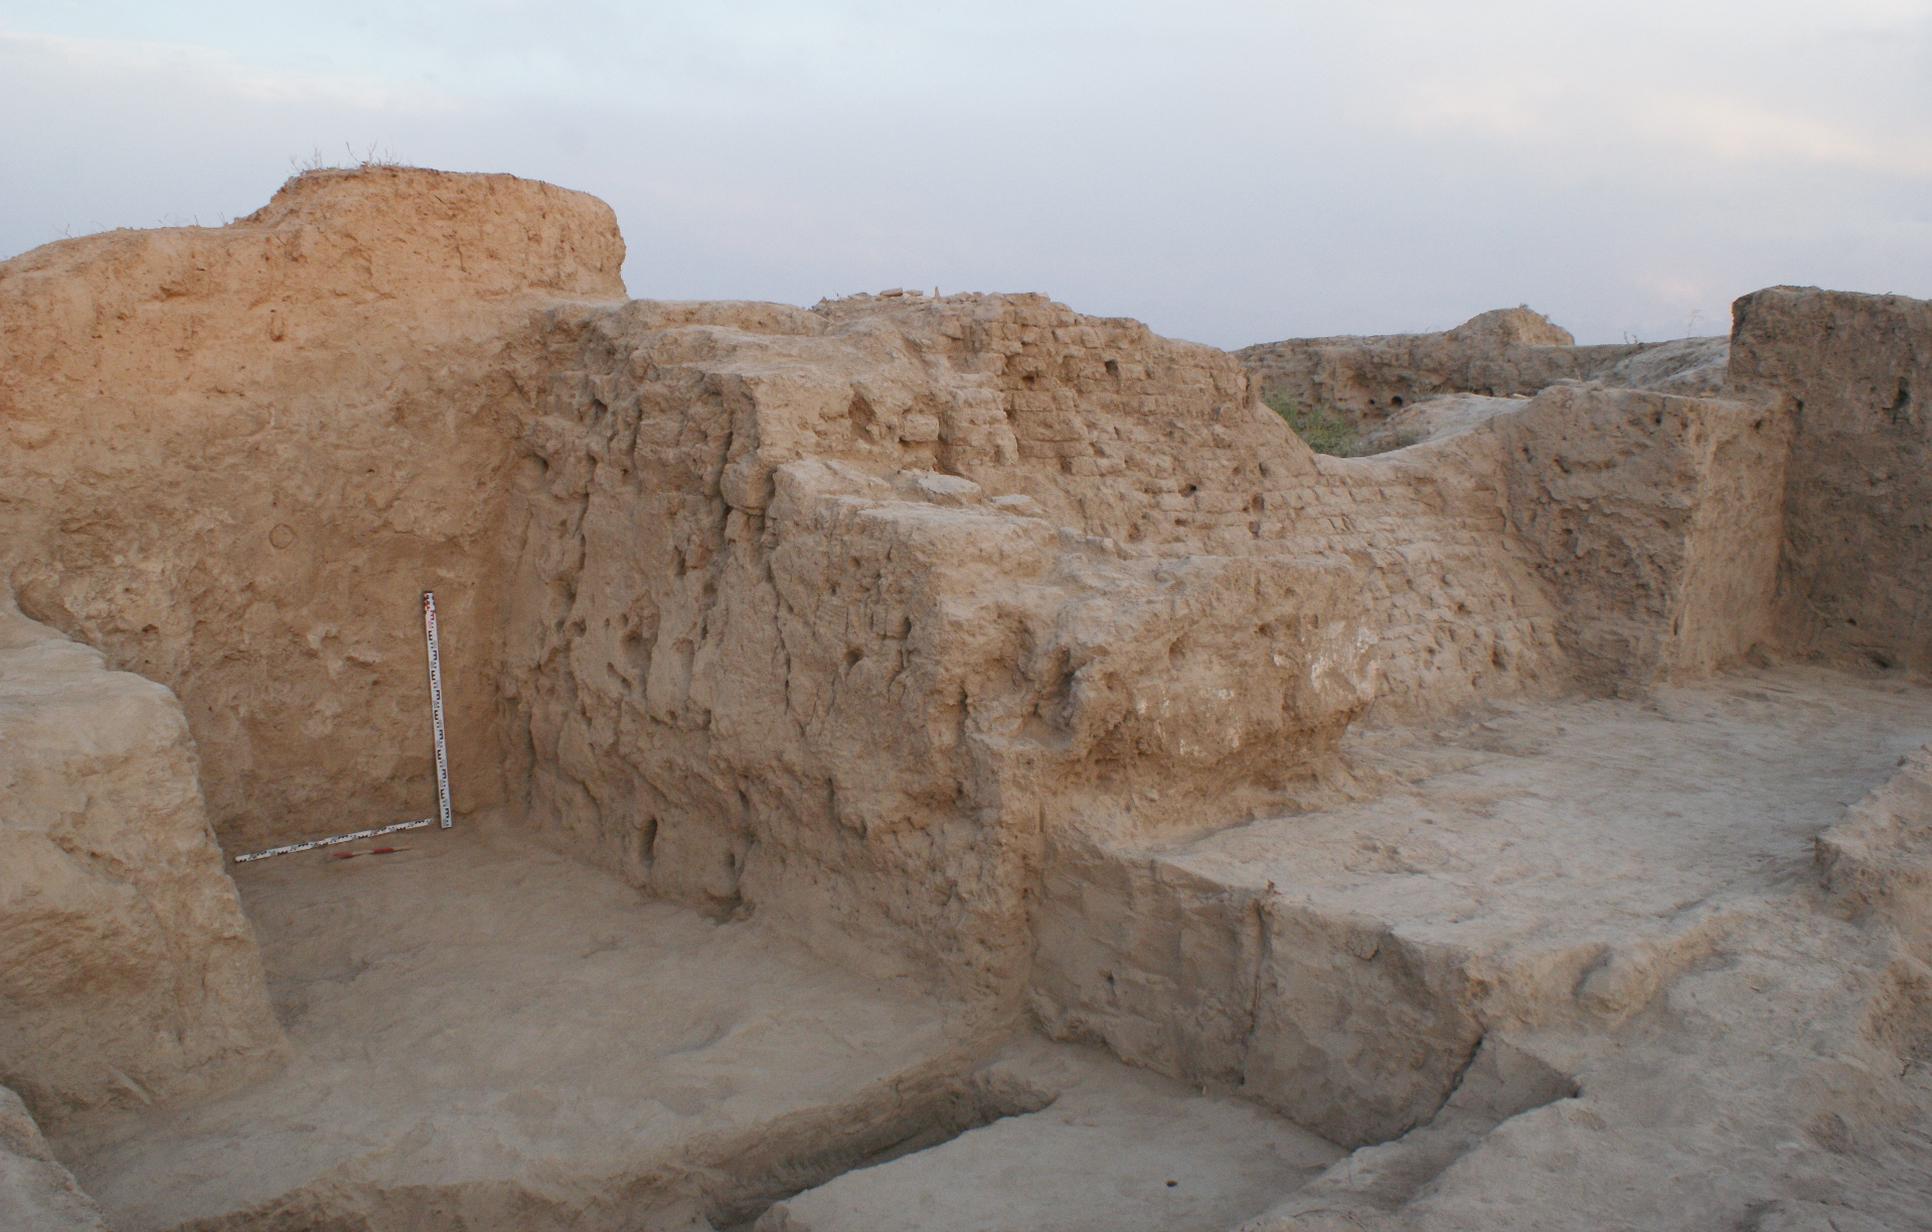
Западный и северный коридоры, на переднем плане прямоугольное в плане углубление в полу II-го строительного периода. Западный коридор расчищен на уровне верхнего (III- го) строительного периода

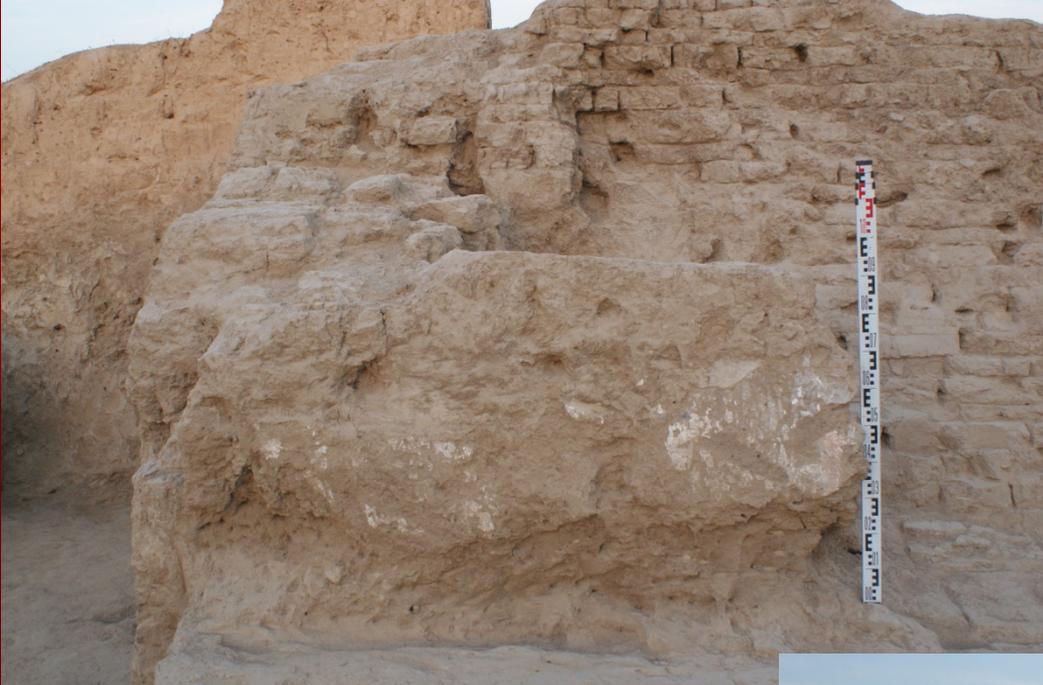
Остатки живописи III
(верхнего)
строительного периода
in situ на восточной
стене
западного коридора

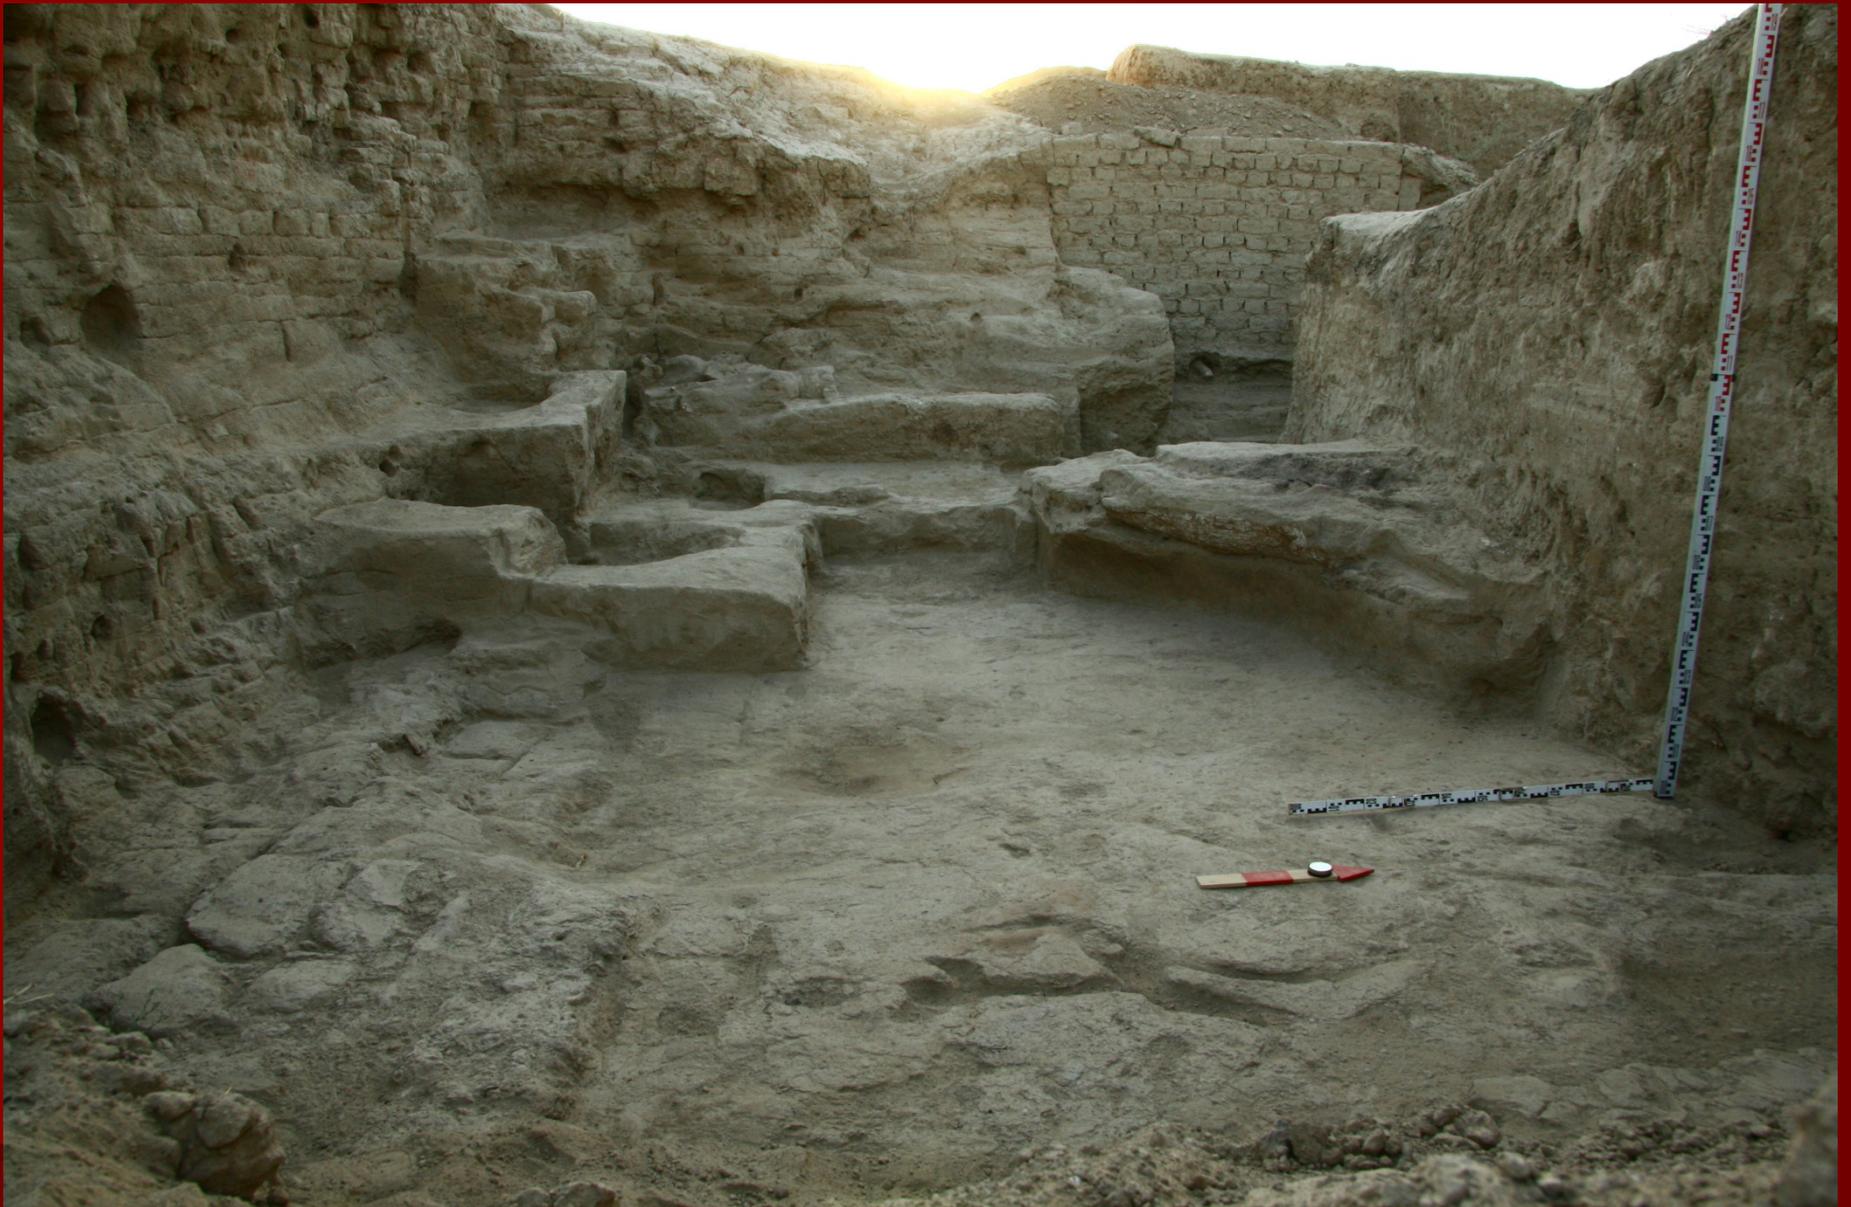
Южная половина святилища. Видны остатки суфы, постамента с остатками скульптур, разбитые куски скульптуры над полом. 2012

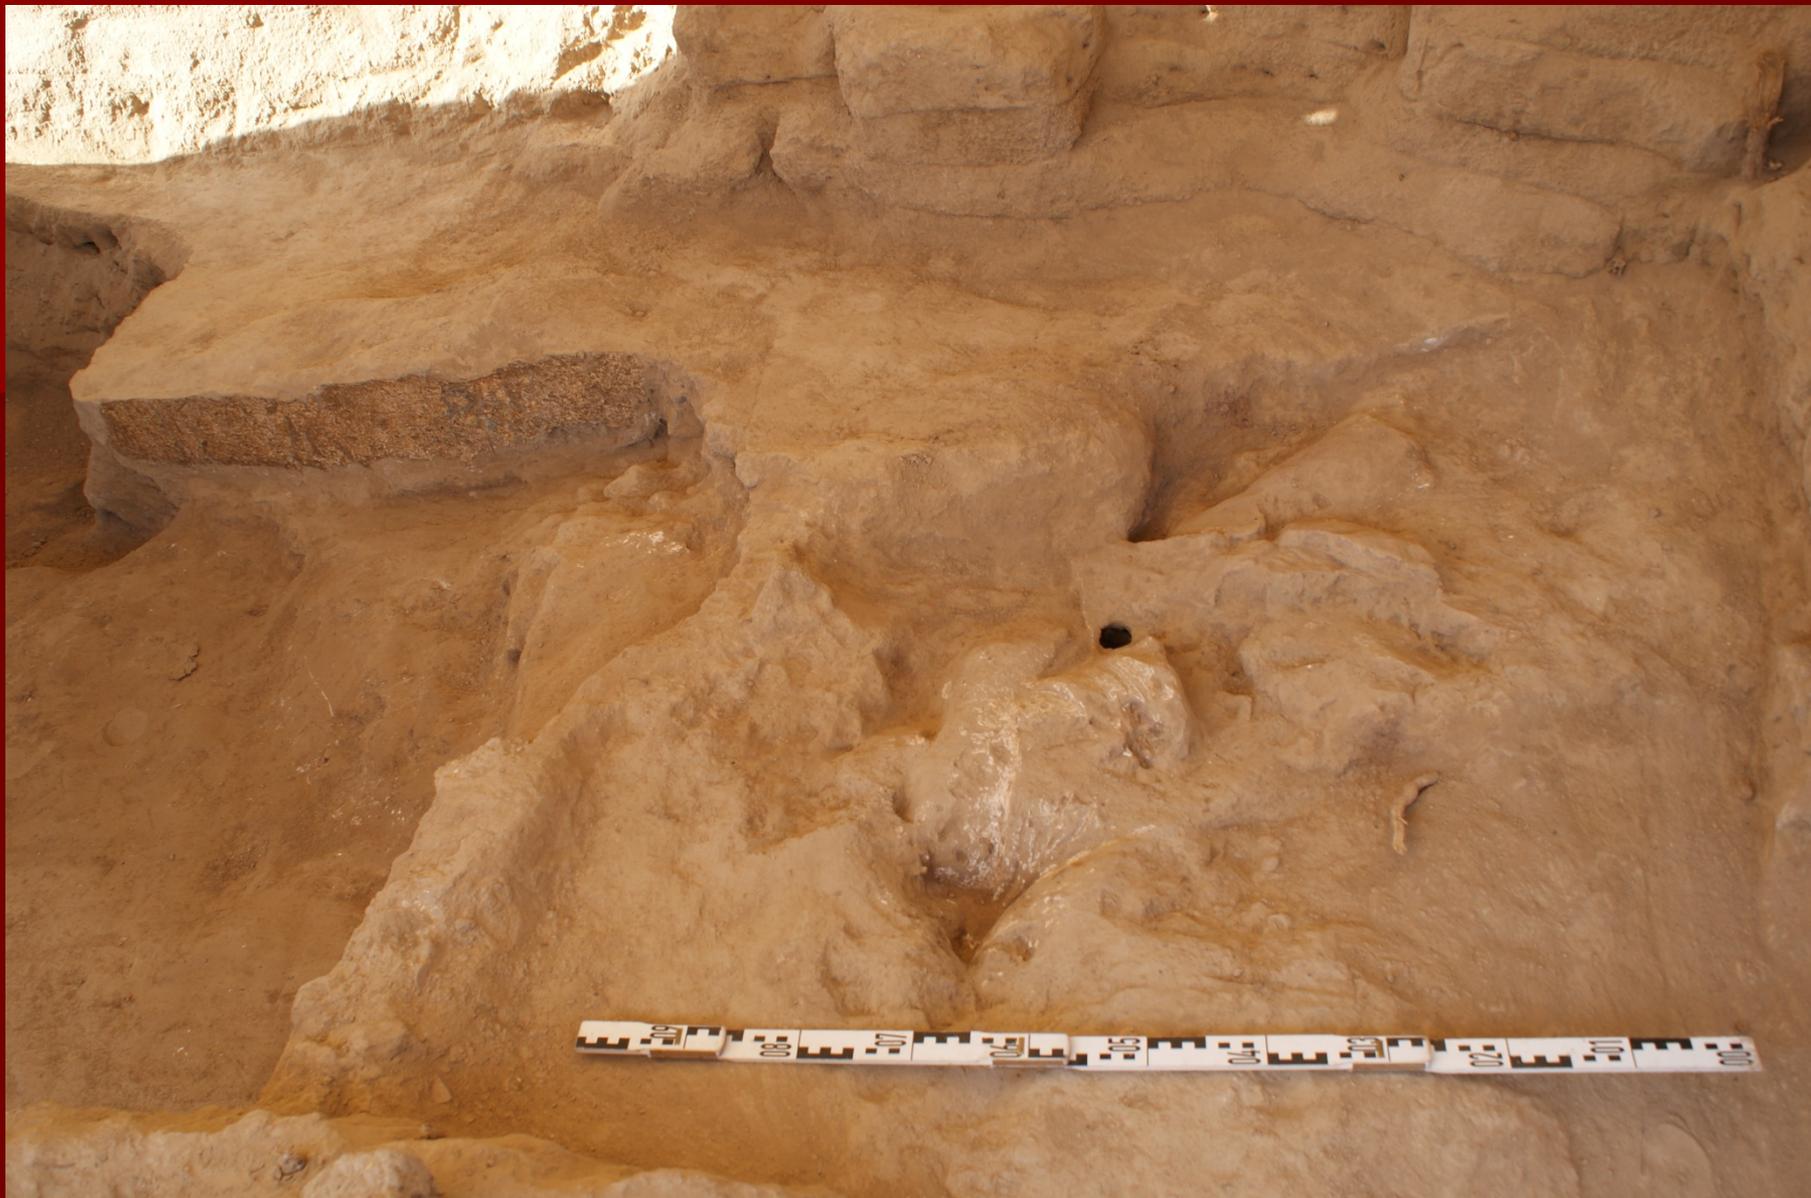
Скульптура в юго-западном углу целлы и фрагмент живописи in situ на южной стене. Момент расчистки перед снятием живописи.

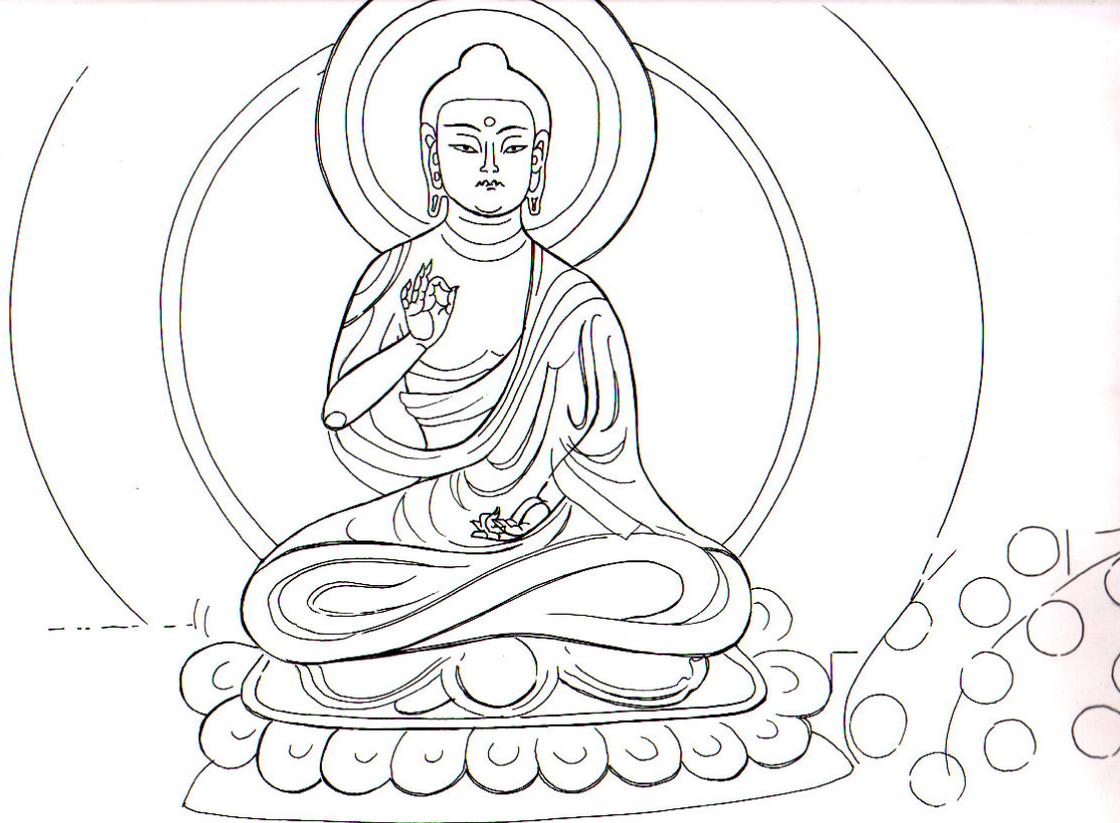
Прорисовка
(внизу) и
Возможная
Реконструкция.
Рисунок и
прорисовка
Е.П. Степановой

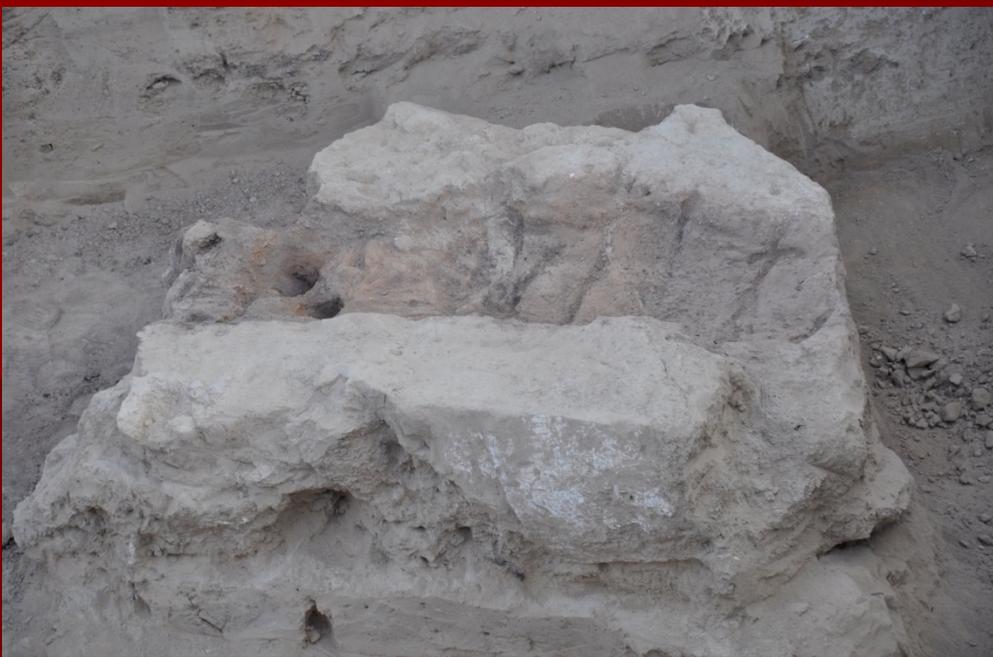
Полуколонна в момент расчистки 2012 г.

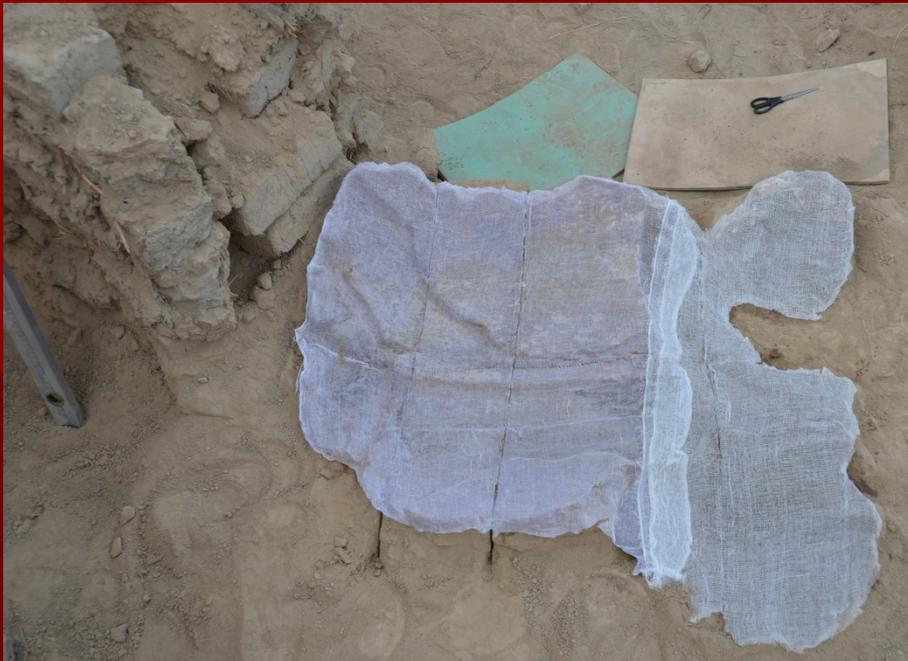
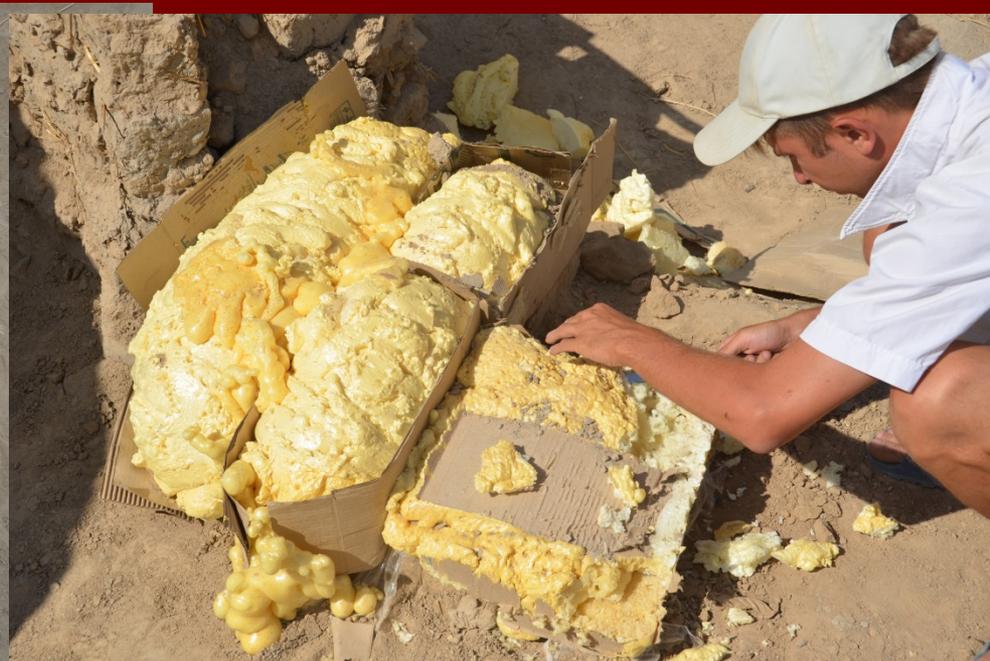
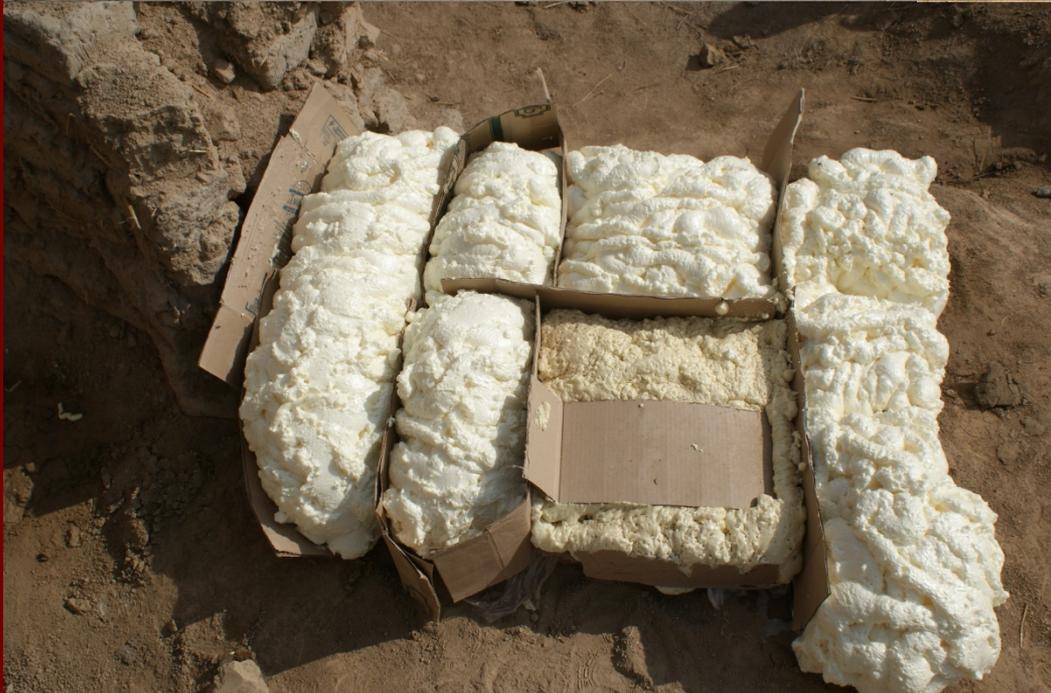
Процесс снятия
полуколонны лежащей
лицевой поверхностью
вниз 2013 г.

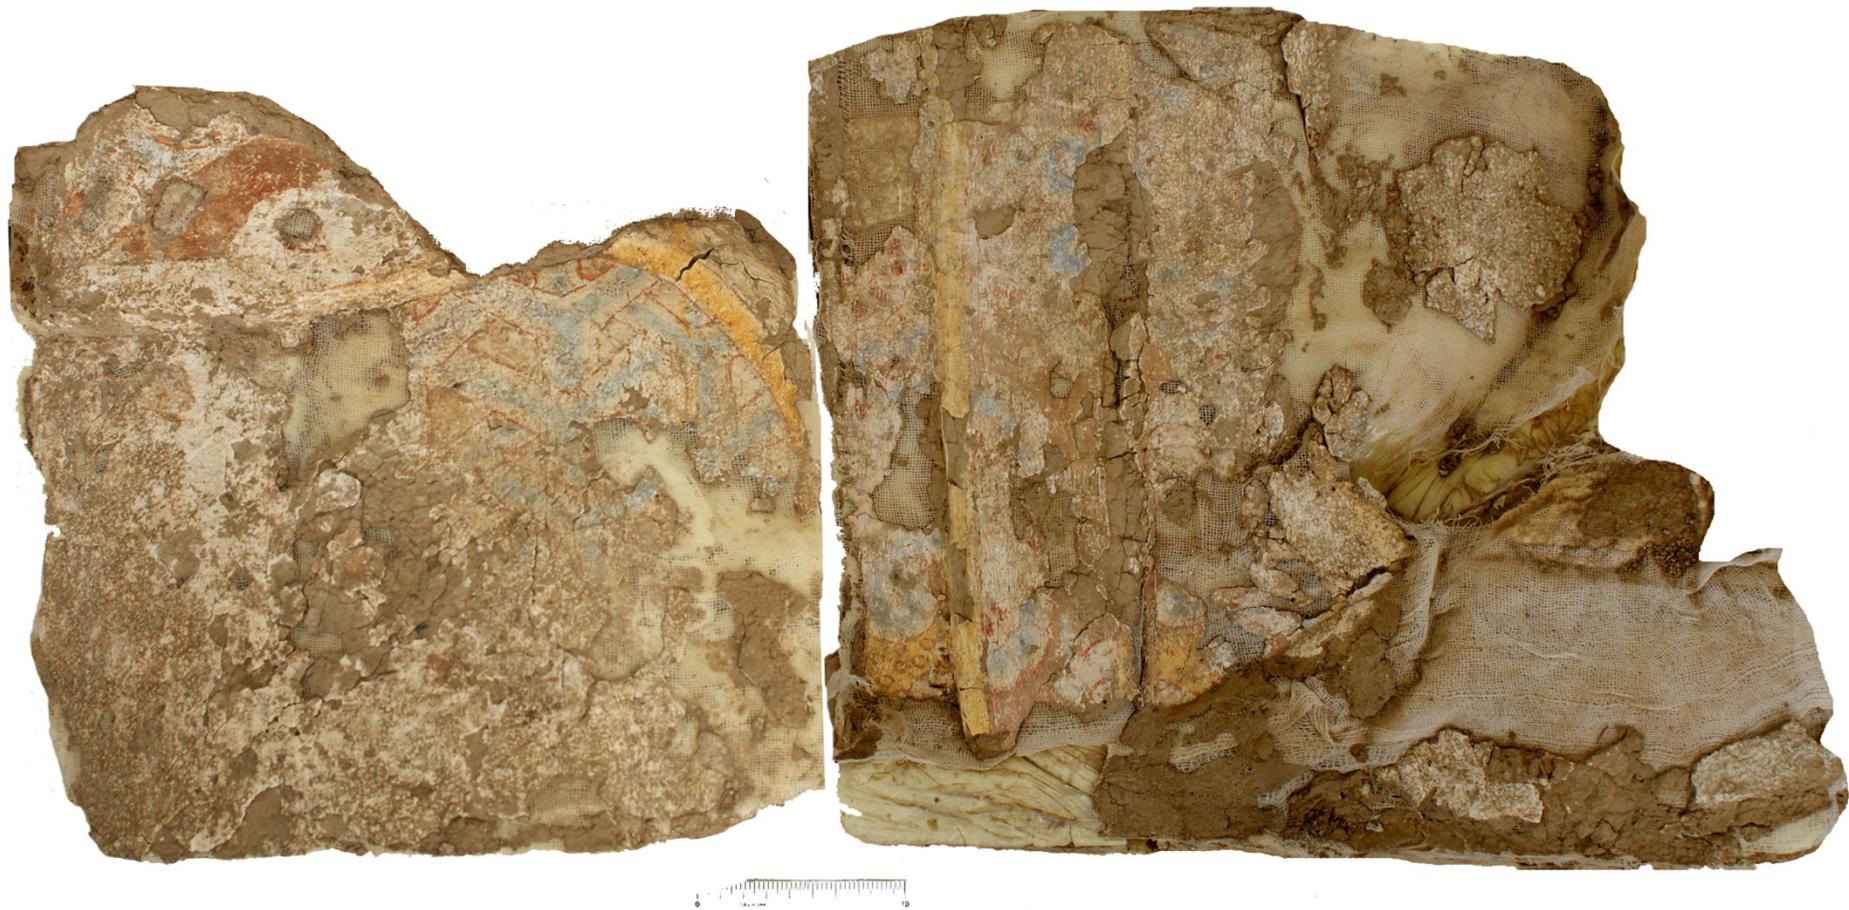
Наиболее хорошо сохранившаяся центральная часть полуколонны

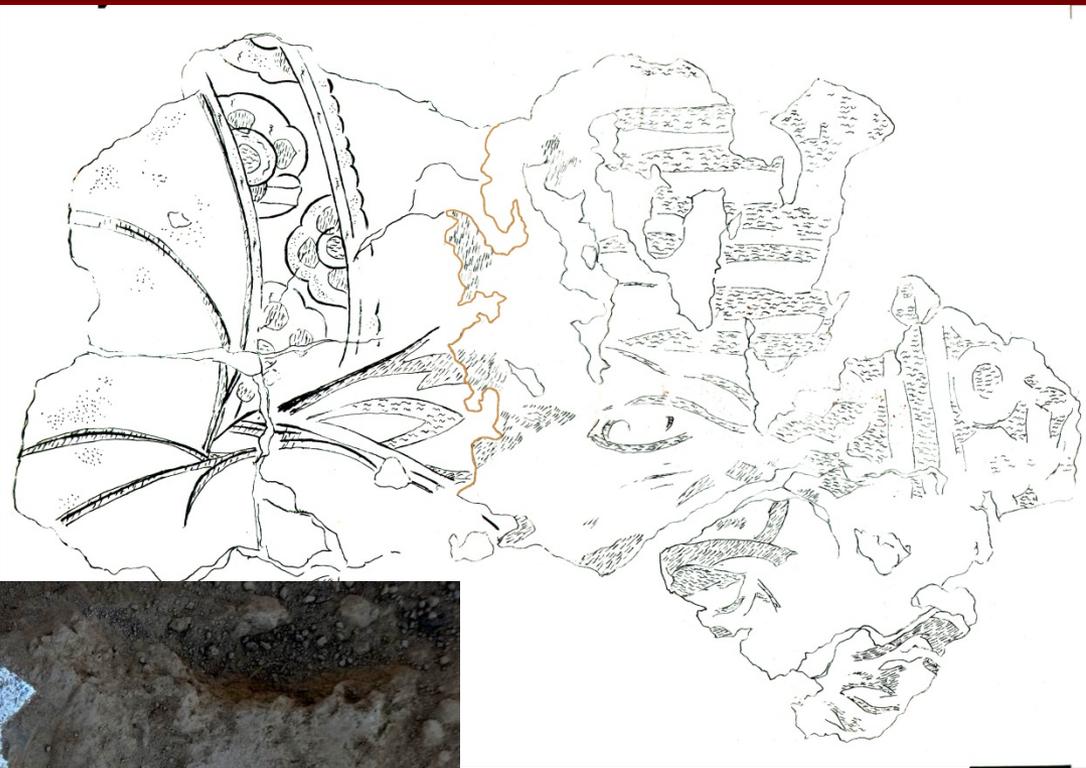
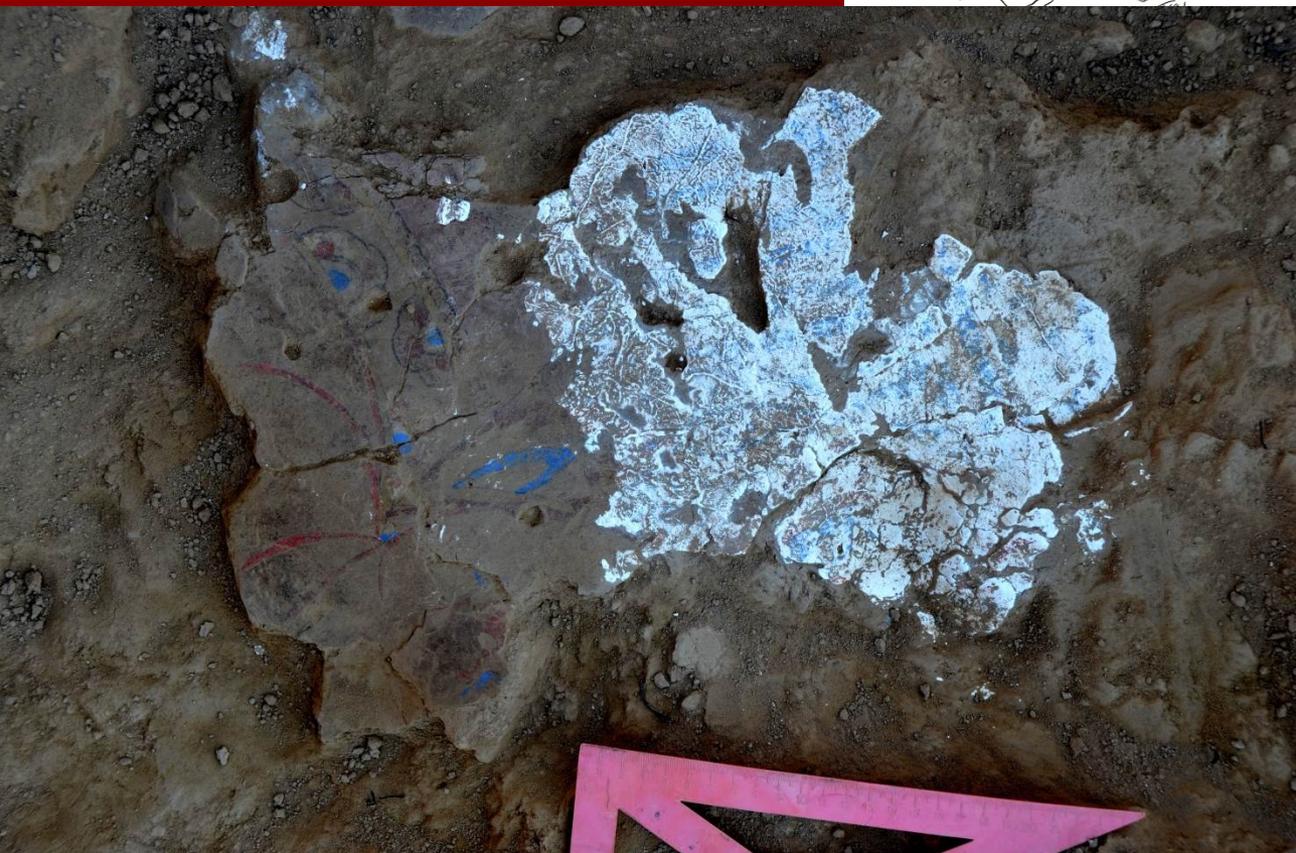
Фрагменты живописи из
натёков над верхним полом
Северного коридора.
На прорисовке коричневым
Показана граница слоев

Полевая прорисовка
живописи – О.С. Викторова

Верхний слой росписи
по лёссовой штукатурке,
верхний по
алебастровой
